## **Levantamento visual de manifestações patológicas em passarelas na região centro-sul de Manaus**

A pesquisa teve o objetivo de levantar as principais manifestações patológicas em nove passarelas na região Centro-Sul da cidade de Manaus. Foram averiguadas estas manifestações através de inspeção visual com registro fotográfico constatando ações externas funcionais e ambientais, aspectos da manutenção e as origens dos problemas patológicos. Para cada estudo de caso, ocorreu a identificação quanto a análise da manifestação patológica e a influência da ação humana e do meio ambiente. Foram verificadas visualmente as possíveis causas das anomalias com suas respectivas origens e a etapa de solução, indicando possíveis resoluções para os problemas encontrados. As causas seguiram classificação específica sendo denominadas de congênitas, adquiridas, construtivas ou acidentais. Foram gerados gráficos dos principais problemas encontrados e de quantitativos de causas. A causa adquirida se mostrou a mais alarmante devido a intensidade climática juntamente com a falta de manutenção. Já dentre os problemas patológicos os que se apresentaram em maior proporção foram as fissuras. Foi verificado

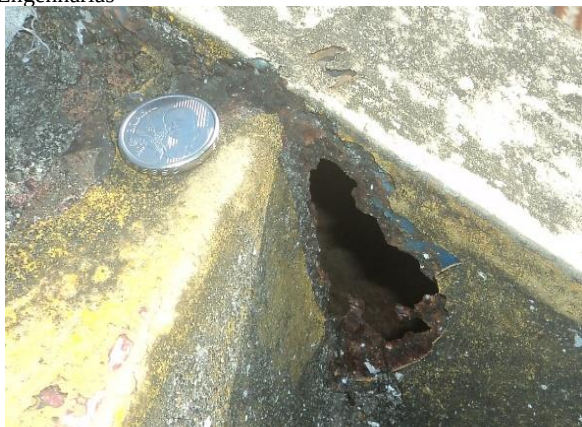
Figura 9. Processo de corrosão em componente metálico da passarela 6.

Uma das características da origem dessa manifestação patológica é a ação do meio onde as passarelas estão inseridas. Visualmente a corrosão vem advinda da umidade e chuva que na região se demonstram de maneira significativa (INMET, 2018).

Esses agentes patológicos trabalham como eletrólito que em contato com as partes metálicas das passarelas leva a um processo espontâneo de corrosão eletroquímica que é a principal geradora de degradação das armaduras no concreto armado comprovado em literatura já consagrada (CÁNOVAS, 1988; MANIER, LETTA, 2001). As corrosões se mostraram todas localizadas que demonstram destruição parcial e pontual. Esse efeito é primordialmente causado pelo meio ambiente ao decorrer do tempo, caracterizando uma causa adquirida. Além disso, pode-se afirmar também em alguns casos que englobam as causas construtivas, visto que, alguns materiais envolvidos podem ser de baixa qualidade levando a degradação do concreto que faz parte da camada protetora da armadura como também a insuficiência de impermeabilização, cobrimento deficitário, escassez de tintas protetoras, execução errônea dentre outros fatores (HELENE, 1992). A solução para essa manifestação patológica vem após a análise dos componentes constituintes da estrutura; norteando o diagnóstico e implicações que vem desde a remoção do concreto degradado fazendo uma abertura para recuperação da armadura, podendo assim fazer a reconstituição do componente estrutural, reforço ou não de elementos estruturais, além da aplicação de camada protetora de revestimento e no último caso, demolição com reconstrução (HELENE, 1992). Nas passarelas visualmente as corrosões não denotaram tanta gravidade, em sua maioria este

problema patológico apareceu em peças metálicas de caráter não estrutural como corrimãos podendo se fazer na maioria dos casos o lixamento manual das peças afetadas, pintura anticorrosiva, aplicação de uma argamassa impermeabilizante em armaduras no concreto armado e recuperação de aberturas corroídas fechando posteriormente com procedimento de soldagem após tratamento.

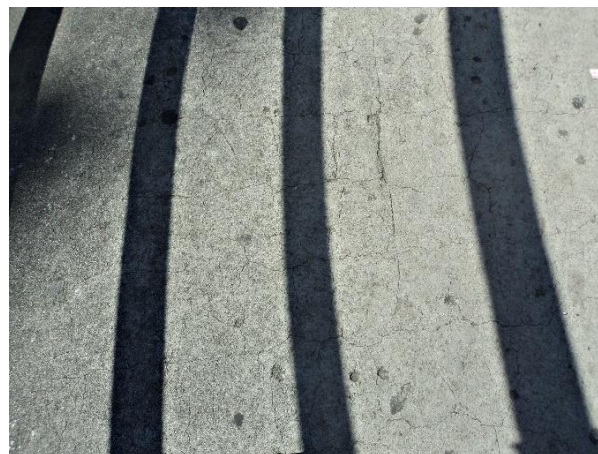
Fissuração é o processo de ruptura do concreto levando a abertura no mesmo sendo uma das manifestações patológicas mais comuns encontradas nas estruturas das passarelas. Esta manifestação pode ser classificada quanto à forma podendo ser geométrica que é isolada ou mapeada que é generalizada, distribuída. Ainda há a classificação quanto atividade como fissuras passivas ou mortas que não aumentam suas dimensões ao decorrer do tempo e fissuras ativas ainda chamadas de fissuras vivas que ficam em plena ampliação da espessura (SAHADE, 2005). Foi encontrado tanto fissuras mapeadas quanto geométricas. A Figura 10 demonstra exemplo dessa manifestação patológica.

Figura 10. Fissuras mapeadas na passarela 4.

As soluções sempre passarão primeiramente pela investigação da causa podendo utilizar como uma possível solução a injeção que passa pela indagação quanto ao módulo de Young do material a ser injetado. Se a fissura é de natureza

estável poderá ser utilizado um material de alto módulo de elasticidade de característica rígida, ou se no caso for uma fissura viva será indicado um material de preenchimento de baixo módulo de elasticidade, sendo flexível (ANDRADE, 2016). Outro ponto é a viscosidade do material onde deve ser observado a espessura da fissura para assim escolher o material adequado; se for fissuras de dimensões muito pequenas pode adotar um produto de injeção com menor viscosidade visando um comportamento de uma água para assim preencher os vazios. Por outro lado, se for fissuras com espessuras avantajadas pode-se adotar injeção com produtos de maior viscosidade. Deve-se verificar também se a fissura sofre com ação da água e umidade dentro da mesma como um vazamento, para assim adotar o material cabível. Por fim, seguindo esse procedimento poderá se adotar, o tipo de injeção a ser trabalhado de maneira sensata e com maior segurança. (ANDRADE, 2016).

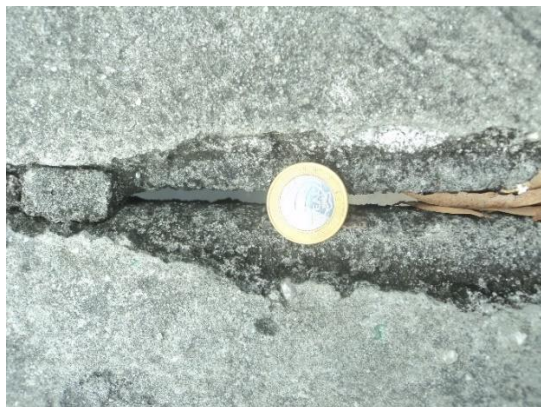
Além disso, foi notado em algumas passarelas a deterioração das juntas de dilatação que foram cedendo espaço para acumulação de água e perdendo função, formando cavidades vazias, dando origem a fissuras de grande espessura, podendo ser denominadas de rachaduras ou até mesmo fendas (IBAPE, 2013). Isso se explica porque as rachaduras são as primeiras aberturas para percepção visual clara tendo entre 1 mm até 1,5 mm e as ditas fendas são aberturas

ainda mais expressivas com espessura superior a 1,5 mm (IBAPE, 2013). Para se ter uma noção de proporcionalidade a espessura de uma unha é na ordem de 0,5 mm. A Figura 11 mostra o tamanho da abertura com uma moeda para dar ideia de proporção.

Figura 11. Ausência de parte da junta de dilatação na passarela 5.

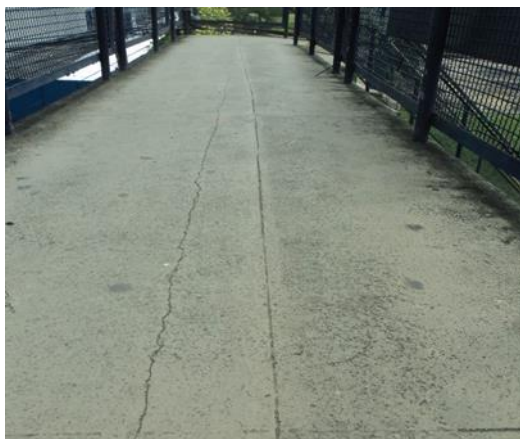
Há casos ainda que foi construído a junta de dilatação não ao meio do tabuleiro da passarela, mas em local descentralizado provocando fissuração longitudinal no meio da passarela conforme Figura 12.

Figura 12. Junta de dilatação fora do eixo na passarela 2

Em geral a causa dessa patologia tem duas vertentes uma ligada a própria produção de concreto como causa construtiva e a outra inerente a equívocos no projeto, causa congênita, estabelecendo má abordagem do projetista quanto as solicitações da estrutura (SAHADE, 2005).

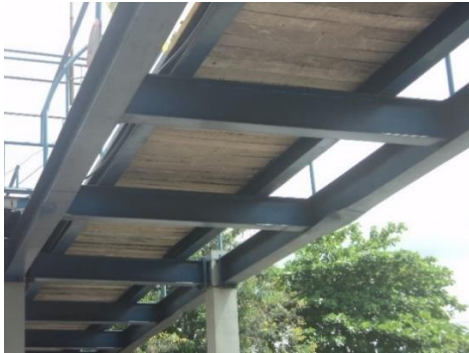
O efeito do choque mecânico de veículos nos pilares e nas longarinas das passarelas foi notado. Observou-se deformações em vigas metálicas norteando a indagação quanto ao segurança do tabuleiro. Muitas das vezes os veículos com altura elevada causam impacto no vão da estrutura conforme Figura 13. Por outro lado, há também a ação de veículos que se chocam nos pilares levando a deterioração das peças estruturais conforme Figura 14. As possíveis causas se encaixam na abrangência das acidentais por ser uma patologia que surge através de um evento esporádico sem previsão ao certo. As possíveis soluções seria a implementação de peças pré-moldadas de concreto para proteção dos pilares e Intensificação de fiscalização quanto a veículos de altura elevada.

Figura 13. Passarela 1 com viga do tabuleiro deformada pela ação de veículos altos.

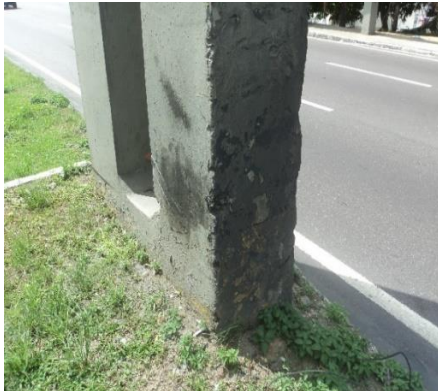
Figura 14. Pilar central da passarela 2 com desgaste devido a impactos.

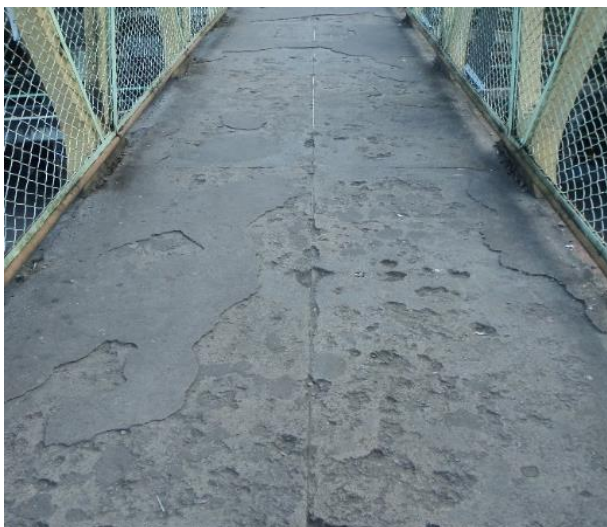
Visualmente ao decorrer do tempo pela rotina da ação do ir e vim de pedestres, ocorre um processo de desgaste denominado, abrasão, originário sobretudo pelo efeito do atrito seco com alto valor de ciclos repetidos de fricção (GARCIA, 1999). Além disso, outros agentes como chuvas e ventos degradam a superfície do concreto otimizando o processo abrasivo levando a erosão (SOUZA; RIPPER, 1998). As causas desses desgastes, são adquiridas, advindas da utilização e fenômenos da natureza. Podendo ser causa

construtiva por possível erro no traço da argamassa de revestimento do piso e também pode ser uma causa congênita por erro na especificação de material. A figura 15 mostra uma exemplificação do desgaste do piso de uma das passarelas.

Figura 15. Desgaste do concreto no piso da passarela 4.

Uma das possíveis soluções é retirar os trechos da camada “doente” do piso e refaze-lo por completo com um novo concreto composto da

adição de sílica ativa. Este é um material que quando usado promove um melhoramento da resistência a abrasão e erosão no concreto, porém, recomenda-se juntamente com este utilizar aditivos plastificantes ou fluidificantes para melhor desempenho (SOUZA; RIPPER, 1998).

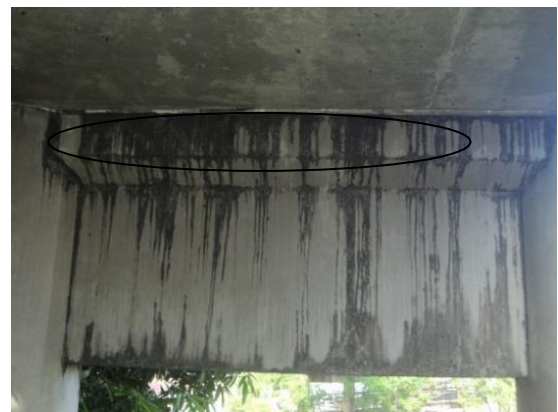
A eflorescência é uma patologia que surge do efeito lixiviação que é a movimentação interna de sólidos ou sais através da água, estes são levados, ocorrendo assim, uma dissolução líquida que pode ser tanto da chuva quanto da própria umidade do ambiente. Estes sais são levados para parte exterior da estrutura onde se acumulam enquanto água evapora formando assim o uma camada esbranquiçada. Para que ocorra esse problema patológico é necessário ficar atento para três fatores que são a umidade com origem de infiltração; a presença de sais solúveis na composição do elemento estrutural e a dissolução desses sais com transporte até a parte exterior (GARCIA, 1999)

Na Figura 16 mostra esse problema patológico especificadamente na passarela 7 onde a eflorescência se apresenta entre o tabuleiro e a viga conforme local circulado.

Figura 16. Efeito da eflorescência na passarela 7.

A possível solução seria limpeza e aplicação de produto comercial específico para o caso.
