Avaliação visual das manifestações patológicas de viadutos da região centro-sul de Manaus (AM)

Resumo

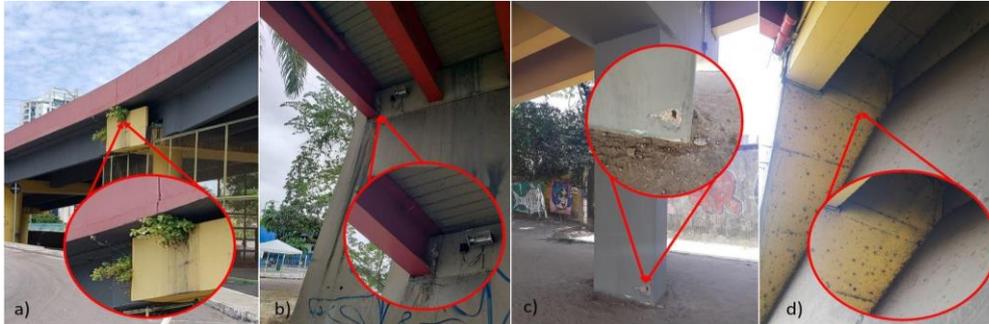
Nesse sentido procedeu-se com a realização de vistorias nos viadutos, onde foram observados a existência de sintomas específicos em alguns pontos, e também aqueles cuja ocorrência foi constatada em todas as estruturas, dentre esses: corrosão das armaduras, crescimento de vegetação, falta de manutenção nas tubulações de drenagem, eflorações, sulcos,

rachaduras e problemas nas juntas de movimentação, deslocamento do concreto, entre outros. Na figura 2 são

Figura 2 - a) presença de vegetação e raízes na estrutura do Viaduto Miguel Arraes; b) ponto de eflorescência no Viaduto Plínio Ramos Coelho; c) Pilar com armadura exposta no Viaduto Ayrton Senna; d) presença de sulcos na estrutura do Viaduto Elcides Ricardo. Fonte: Autores (2020).

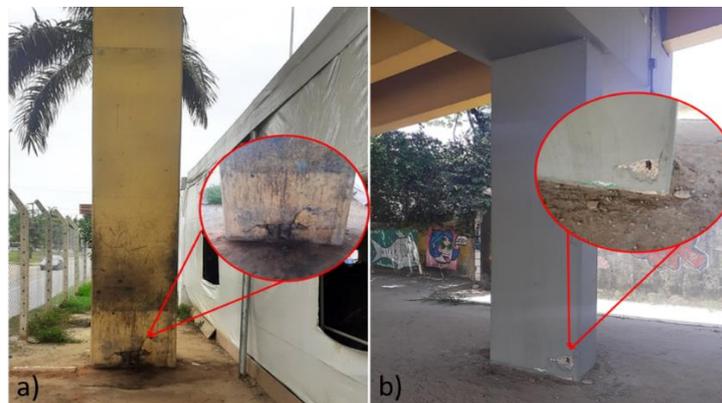
Uma das principais manifestações patológicas encontradas dentre os viadutos foi a corrosão da armadura na base dos pilares. A incidência do processo corrosivo das armaduras nos pilares pode ser observada na Figura 3

Figura 3 - a) processo corrosivo acentuado em pilar do Viaduto Plínio Ramos Coelho. b) corrosão em armadura de pilares no Viaduto Ayrton Senna. Fonte: Autores (2020).

A exposição da armadura, evidencia que o elemento estrutural tem sinais de oxidação, sendo visível também a acentuada deterioração do concreto. Nota-se ainda o desprendimento de agregados. Com isso, uma das prováveis causas são a falta de manutenção, a execução inadequada do cobrimento

mínimo para a proteção da armadura e o mau adensamento do concreto.

Isso pode ser justificado pela falta de manutenção estrutural, que tem se mostrado uma constante nas obras públicas, além de uma possível falha na fase de execução e qualidade de materiais adotados, uma vez que tal

Esse procedimento consiste para pontes e viadutos, na delimitação da região comprometida pela corrosão da armadura, removendo o concreto deteriorado por meio da escarificação mecânica com apicoamento, limpeza do concreto remanescente e armaduras na região do reparo, com utilização de equipamento de jato de areia seco ou úmido (HELENE, 1992). Após esses procedimentos iniciais, verifica-se a seção da armadura em comparação com a de projeto estrutural, onde aplica-se o inibidor de corrosão e o primer em zinco sobre as armaduras. Logo após, deve-se aplicar a ponte de aderência no concreto, para efetuar barreira epóxi entre o concreto contaminado e a argamassa de reparo, seguida da argamassa polimérica à base de cimento. Por fim, faz-se o acabamento do reparo executado com desempenadeira de aço, e acondiciona-se a superfície com revestimento de proteção para recomposição da peça.

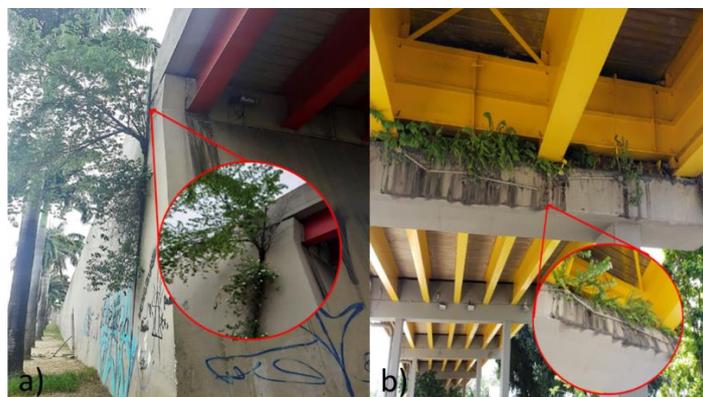
A presença de agentes biológicos apresentou-se mais acentuada nas paredes de concreto armado dos viadutos, tendo como possíveis causas a umidade elevada, possivelmente pela falta de drenagem, onde a água acaba incidindo sobre os elementos estruturais

configurando uma camada na superfície do concreto com coloração esverdeada. Ressalta-se, que a umidade também pode ter ocorrido em virtude da impermeabilização ineficiente, resultando em um ambiente úmido e propício para o aparecimento de vegetação, que crescem através de pequenas fissuras e juntas de dilatação (Figura 4).

Figura 4 - a) umidade e presença de vegetação na contenção/encontros do viaduto. b) presença de vegetação em viga.

É necessário verificar a origem dos pontos de umidade, procurando estabelecer assim um plano de manutenção periódica. Com isso, recomenda-se a retirada da vegetação por meio manual e, até mesmo

mecânico, dependendo da avaliação da equipe técnica. Em suma, é importante destacar que deverá ser um trabalho bem planejado e cuidadoso para que não haja qualquer tipo de ocorrência de degradação em trechos da estrutura, buscando desta maneira a impossibilidade do surgimento de novas vegetações (DNIT, 2016; PINHEIRO, et al, 2018).

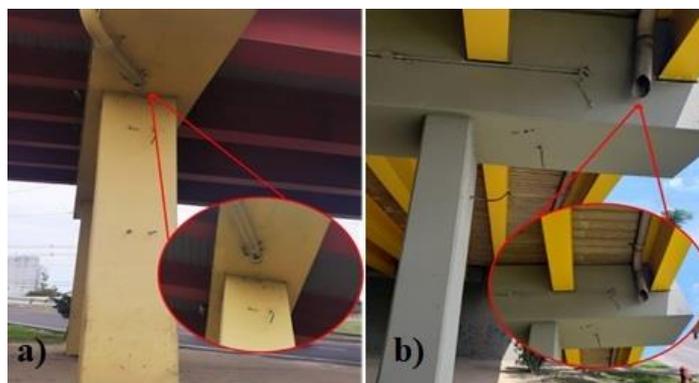
As manchas e problemas de umidade que se manifestam em obras de arte especial, como os viadutos, surgem principalmente devido aos problemas relacionados ao sistema de drenagem. Nesse sentido, para os viadutos observados, foi

identificado na maioria das vezes, drenos entupidos e buzinetes quebrados (Figura 5). Além disso, também se nota visualmente que as abraçadeiras nos pilares onde deveria constar as tubulações, foram deformadas pela retirada indevida dessas tubulações de drenagem.

Figura 5 - a) problema em tubulação de drenagem do Viaduto Ayrton Senna. b) problemas em tubulações de drenagem no Viaduto Plínio Ramos Coelho.

Manaus possui um índice pluviométrico anual de cerca de 2307,4 mm, evidenciando o clima úmido na cidade, vale ressaltar que o local de estudo se encontra próximo do Igarapé do Mindu o que favorece a elevada umidade (SANTOS, 2016). Com isso, pode-se afirmar que existe a necessidade de melhorias quanto à drenagem e a impermeabilização local, problemas estes que podem ser solucionados com manutenções periódicas.

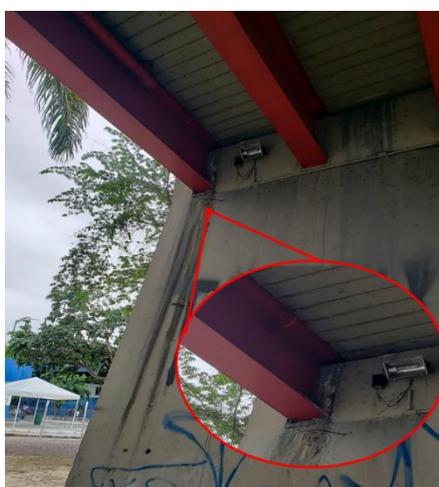
Na Figura 6, mostra-se um dos trechos em que a superfície do concreto apresenta notável processo de eflorescência. Uma das possíveis causas é o excesso de umidade com pouca radiação solar, juntamente com infiltrações do pavimento.

Figura 6 - Eflorescência no Viaduto Plínio Ramos Coelho. Fonte: Autores (2020).

Se tratando da eflorescência, basicamente é necessário empregar um processo de limpeza das áreas afetadas. Utiliza-se escova e água, caso não seja suficiente pode-se adotar uma lavagem com escova e ácido clorídrico (DNIT, 2016). Todas as recomendações devem ser empregadas de maneira cuidadosa e bem planejada, observando a proporção, localização e a influência da terapia ao redor da área proveniente da manifestação patológica. Seguir os procedimentos de terapia adotando especificações técnicas de órgão públicos competentes como o DNIT (2016) e estudos já consagrados, como em CÁNOVAS (1988), HELENE (1992), RIPPER, SOUZA (1998), LANER (2001), HELENE (2003) e BOLINA, TUTIKIAN, HELENE (2019).

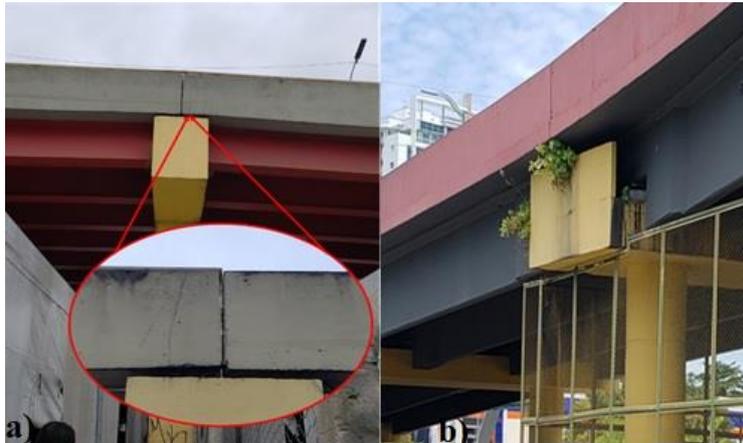
Na Figura 7, é possível verificar que as juntas dos viadutos se encontram desgastadas, com existência de vazios e acúmulos de detritos, devido a possíveis falhas de execução e falta de reparos na manutenção. Além disso, notou-se a formação de vegetação em juntas de dilatação, como pode ser visto no item b) (Figura 7), problema este que pode ter sido causado pela impermeabilização ineficiente, ocorrência de pequenas fissuras próximas das juntas e presença de organismos vivos.

Figura 7 - a) excesso de junta de dilatação no Viaduto Plínio Ramos Coelho. b) presença de vegetação em juntas de dilatação do Viaduto Miguel Arraes.

Recomenda-se a manutenção periódica, observando na junta a

elasticidade, presença de material não compressível, e surgimento de fissuras em elementos estruturais adjacentes (LIMA, et al 2019). Sugere-se ainda que qualquer intervenção relacionada as juntas de dilatação devem ser avaliadas por engenheiro especializado em estruturas. Se a junta apresentar qualquer tipo de perda em sua funcionalidade deverá ser avaliada, podendo ser simplesmente limpa, reparada e até mesmo substituída. Deve-se buscar sempre a devida estanqueidade, mantendo a integridade da movimentação de expansão e contração, para conservar as juntas de dilatação nas condições de projeto (DNIT, 2016).

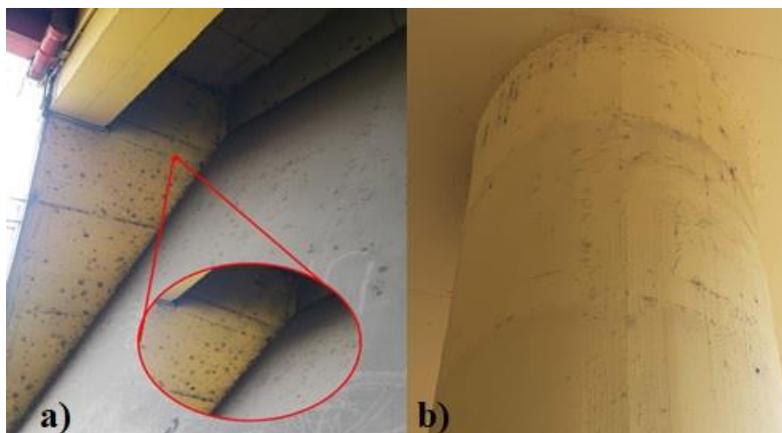
Outra manifestação patológica também observada foi a presença de pequenos sulcos em alguns pilares (Figura 8), que podem ter surgido no início da obra pela desagregação do material. Tal

fato pode ser oriundo da etapa anterior ao acabamento, resultante da própria desforma do concreto, assim como o desgaste do material ao decorrer do tempo, otimizado pela falta de manutenção.

Figura 8 - a) presença de sulcos na estrutura de concreto do Viaduto Elcides Ricardo. b) sulcos nos pilares do Viaduto Miguel Arraes.

Pode-se fazer uma limpeza e preencher os sulcos com argamassa apropriada, buscando um material compatível que crie ponte de aderência entre a nova argamassa e a antiga. Recomenda-se emprega-la não só objetivando o preenchimento, mas também para proteção superficial e impermeabilização, atentando-se ainda a devida resistência a agressividade ambiental. Além disso, sugere-se empregar uma repintura mitigando a ação das intempéries. Com isso, pode-se otimizar a durabilidade das estruturas gerando uma proteção superficial. Atentar ainda a quantidade de demãos, tipos de tintas e compatibilização entre a argamassa e o concreto dos viadutos (NADALINE; BISPO, 2017).

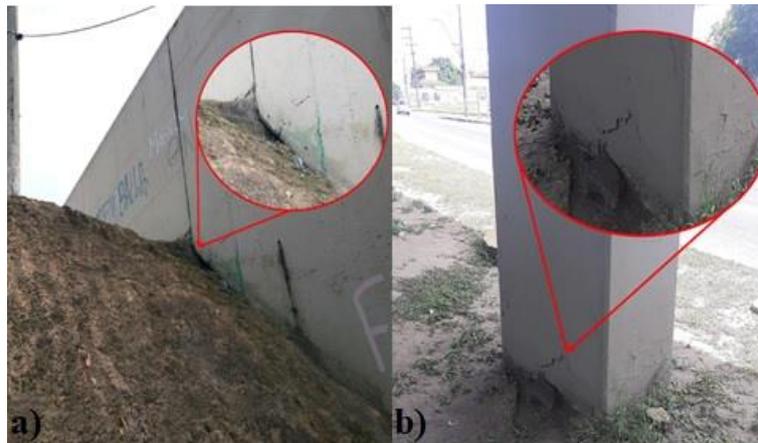
Foi evidenciado também o descolamento do concreto pela fragmentação do mesmo (Figura 9), com

perda de monolitismo, o que, na maioria das vezes, também pode causar a perda da capacidade de ligação entre os agregados e da função ligante do cimento, envolvendo o cobrimento.

Figura 9 - a) descolamento na estrutura de concreto do Viaduto Elcides Ricardo. b) sinais de descolamento em pilares de concreto do Viaduto Ayrton Senna.

Como consequência, tem-se uma peça com seções de concreto desagregado, que perderá, localizada ou globalmente, a capacidade de resistir aos esforços que a solicitam. Além disso, em casos de corrosão das armaduras, onde o concreto se desintegra, quando há o aumento de volume das barras de aço, ou ainda quando acontecem as reações expansivas, isso acaba resultando em um processo de desagregação bastante acelerado (SOUZA; RIPPER, 1998).

Sugere-se que seja planejada manutenções periódicas, implantando uma metodologia de avaliação quanto a degradação do concreto, gerando assim um cronograma para vistorias (DNIT, 2004; FONSECA, 2007; VERLY, 2015; LIMA, et al

2019). Proceder corrigindo a incidência de possíveis infiltrações, processos corrosivos e deficiência na aderência do material. Observar local de incidência, concepção estrutural, condições climáticas, resistência característica do concreto, característica do revestimento, dentre outros fatores relevantes para análise (PEREIRA, 2007; CARASEK; CASCUDO, 2007). Recompôr o trecho da camada de concreto com a devida compatibilização ao meio que será exposto. Buscar desta maneira uma impermeabilização adequada e proteção para armadura, atentando-se a espessura do cobrimento (SEGAT, 2004).
