## **Levantamento visual de manifestações patológicas em passarelas na região centro-sul de Manaus**

A pesquisa teve o objetivo de levantar as principais manifestações patológicas em nove passarelas na região Centro-Sul da cidade de Manaus. Foram averiguadas estas manifestações através de inspeção visual com registro fotográfico constatando ações externas funcionais e ambientais, aspectos da manutenção e as origens dos problemas patológicos. Para cada estudo de caso, ocorreu a identificação quanto a análise da manifestação patológica e a influência da ação humana e do meio ambiente. Foram verificadas visualmente as possíveis causas das anomalias com suas respectivas origens e a etapa de solução, indicando possíveis resoluções para os problemas encontrados. As causas seguiram classificação específica sendo denominadas de congênitas, adquiridas, construtivas ou acidentais. Foram gerados gráficos dos principais problemas encontrados e de quantitativos de causas. A causa adquirida se mostrou a mais alarmante devido a intensidade climática juntamente com a falta de manutenção. Já dentre os problemas patológicos os que se apresentaram em maior proporção foram as fissuras. Foi verificado

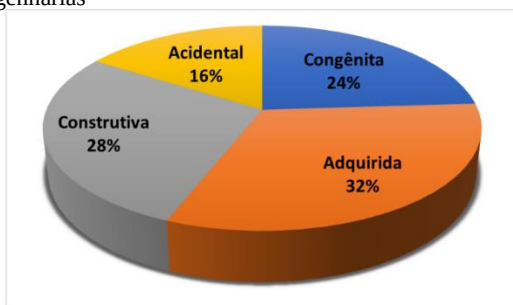
Na figura abaixo mostra o quantitativo que foi elaborado por análise visual, verificando as possíveis causas do surgimento e do agravamento das manifestações patológicas

Figura 17 – Causas das patologias na região centro-sul de Manaus.

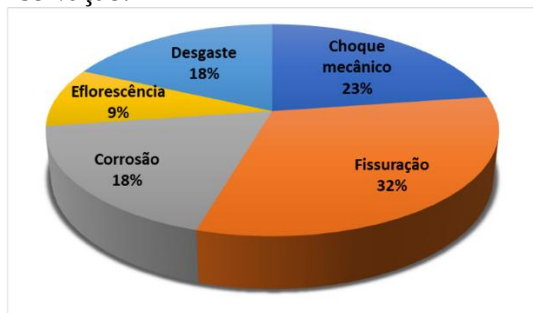
Os problemas apresentados abaixo na Figura 18 envolvem as parcelas que deflagraram o estado das passarelas, seja pelas manifestações patológicas observadas ora pela ausência de conservação.

Fig.18 – Principais problemas encontrados nas passarelas da região centro-sul de Manaus.

Os problemas que tiveram maior proporção foram as fissuras juntamente com os choques mecânicos que indica a natural ação do tempo com constância de ciclos de utilização e fatores externos de impacto. Logo em seguida vem os demais, corrosão, desgaste e eflorescência que são problemas rotineiros em edificações e que podem ser evitados em grande parte com manutenções preventivas.
